タカラベルモント株式会社  
メディカル事業部

## 眼科用手術台メプロ4の自主改修についてのご案内

# 眼科用手術台 メプロをお使いの皆さまへ

## (製品安全情報)

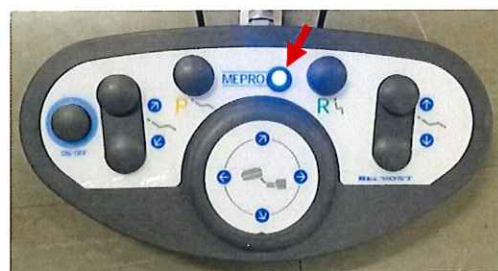
油圧制御弁の初期化処理が正常に完了していない状態では、フットスイッチのLEDランプが青色に点灯しません。(写真矢印箇所)その状態のままフットスイッチで枕の操作を行なうと、枕が通常より速く動きます。この事象は、油圧制御弁の初期化処理が完了していない時の最初の操作時にのみ発生するものです。主電源投入後、動作確認を行うことで油圧制御弁の初期化処理がされ、LEDランプが青色に転倒点灯した後は、正常に作動するようになります。

1. 主電源投入後、フットスイッチの青色ランプが点灯していることを確認する。
2. 青色ランプが消灯している場合は電源を一旦OFFの状態にし、5秒以上経過した後に主電源を再投入する。
3. 青色ランプが点灯し、各部が正確かつ安全に動作することを確認して使用する。
